BERGTEKNISKT UTLÅTANDE FÖR DETALJPLAN VID SÄMSHOLMS GÅRD

FASTSTÄLLD
2019-07-10

UPPDRAG 297074, Sämsholm. Bergtekniskt utlåtande för detaljplan.
Titel på rapport: Bergtekniskt utlåtande för detaljplan vid Sämsholms gård.
Status: Fastställd
Datum: 2019-07-10

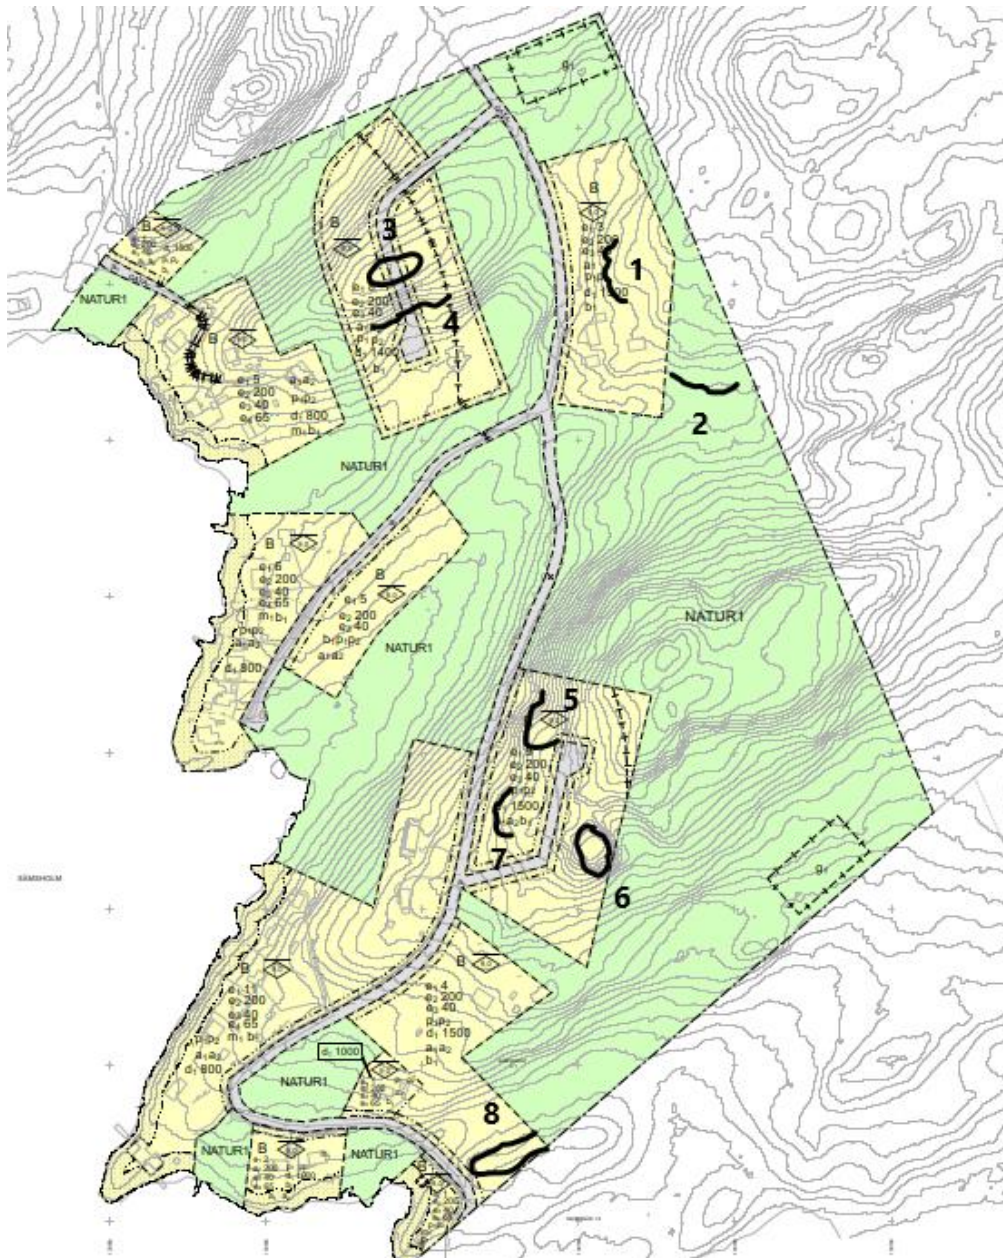
Figur 2 Plankarta som visar ungefärlig plats för observerade berg i dagen-lokaler med svart markering och numrering.

Identifierat berg i dagen markeras med ungefärlig plats och numrering i Figur 2 nedan. Underlagskartan är ett utdrag ur till detaljplanen hörande planritning, märkt "Samrådshandling, 2019-03-20". För korrekt skala, legend mm, hänvisas till nämnd detaljplans fullständiga Planritning.

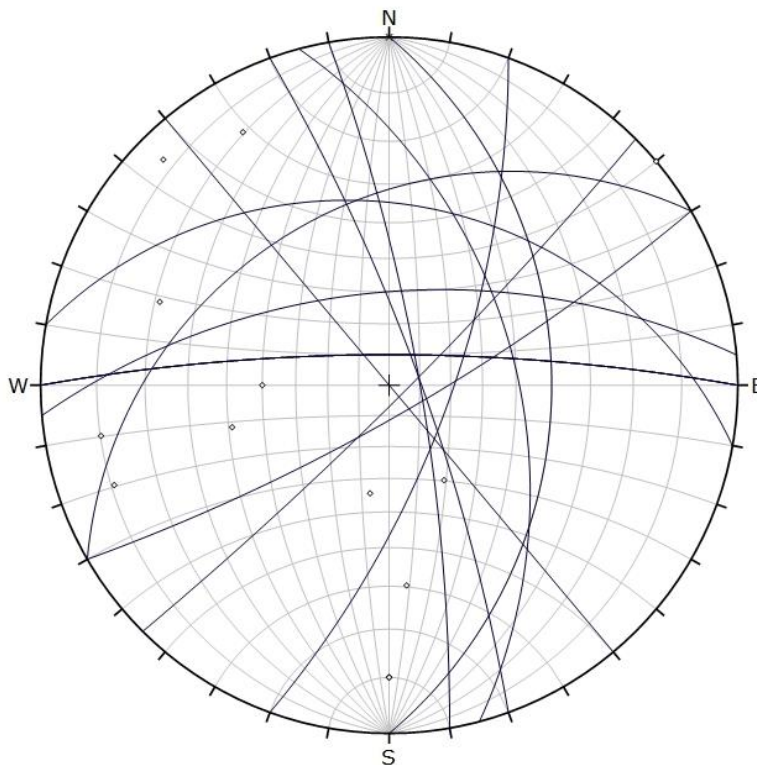
Figur 3. Stereogram som visualiserar inmätta sprickors strykning och stupning i form av poler och storcirklar.

Antalet observerade sprickor är för få för att dra några slutsatser om dominerande sprickgrupper. De inmätta sprickornas riktningar visar dock, trots fåtalet, ett visst samband, varför ett preliminärt antagande om fem återkommande sprickriktningar ändå kan göras. Den sprickriktning som följer gnejsigheten/foliationen är ofta den vanligaste, men inbördes ordning mellan sprickriktningarna kan i detta fall inte fastställas utan ett större underlag. Att notera är att foliationen byter riktning inom området, sannolikt beroende på veckomböjningar i berggrunden. Den kan således variera beroende på plats. De till synes återkommande sprickriktningarna, utan inbördes ordning, har ungefärliga orienteringar av:

1. 270/75°
2. 335/85°
3. 260/35°, Foliation
4. 350/45°, Foliation
5. 50/80°
