Kulturhistorisk byggnadsinventering Annelund och Ljung

Herrljunga kommun, nr 57 B

Förvaltningen för kulturutveckling 2022

Kulturhistorisk byggnadsinventering
Annelund och Ljung tätort, Herrljunga kommun
Nr 57 B

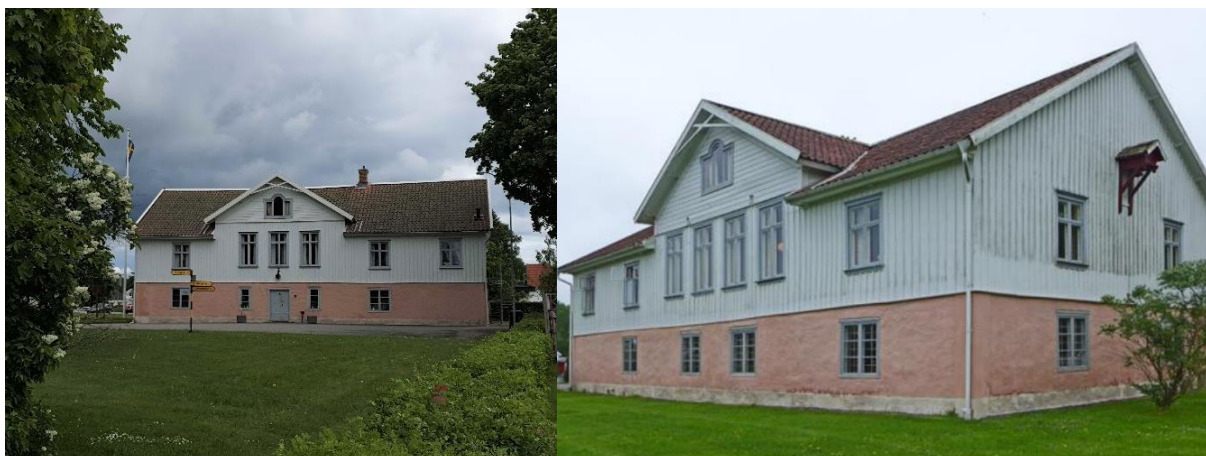
LJUNG 16:3/STATIONSVÄGEN 15 LJUNGS TINGHUS, BYGGÅR 1774–76, OM- OCH TILLBYGGT 1823 OCH 1898–99, SKYDDAT q, SKYDDAT BYGGNADSMINNE 3 KAP KML

Tingshuset är en byggnad uppförd i två våningar. Bottenvåning av sten med utvändig puts, avfärgad i ljusst rosa kulör. Övre våning med stomme av timmer med frontespiser på vardera långsidan. Fasader klädda med stående locklistpanel, frontespiser klädda med liggande fasspontpanel. Träfasader målade i ljusst grå kulör. Sadeltak med rött enkupigt tegel. Tingshusklocka med spåntak på den nordvästra gavelns övre del. Fönster av olika typer; bottenvåningen har en- och tvåluftsfönster med tre rutor per båge, samt ett antal mindre fönster. Övre våningen har korspostfönster av olika höjd. Frontespiser har fönsterparti med tre bågar där mittbågen har rundad övre del. Dörrar med snedställd och liggande profilerad panel. Byggnaden är skyddad som byggnadsminne enligt KML 3 kap samt skyddat q i detaljplan. Värdebärande i historisk byggnad med funktion som tingshus på central plats i Ljung.

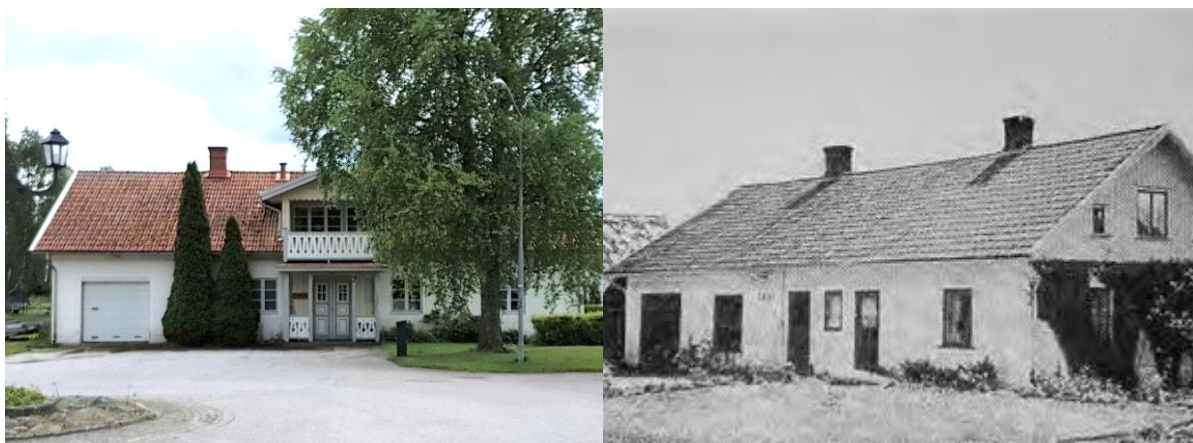
LJUNG 1:32/SANDBERGS PLAN 2, SKYDDAT k, BYGGÅR 1860, SKYDDAT q TOMT (1)

Ljung 1:32 är en byggnad uppförd i en och en halv våning med trästomme. Bottenvåning med reveterad fasad i vit kulör, övre våning med lockpanel i ljust gul kulör. Sadeltak med rött tvåkupigt tegel. Frontespis i nordväst och sydost. Pelaruppuren balkong i sydväst. Mittpostfönster med tre lugter per ram. Grå båge. Modernare garageport i sydväst. Byggnaden har ombyggt efter ritningar 2001 av Alf Cederberg. Tomt är skyddat med q i detaljplan. Värdebärande i äldre handelsrelaterad bebyggelse kring Sandbergs plan.

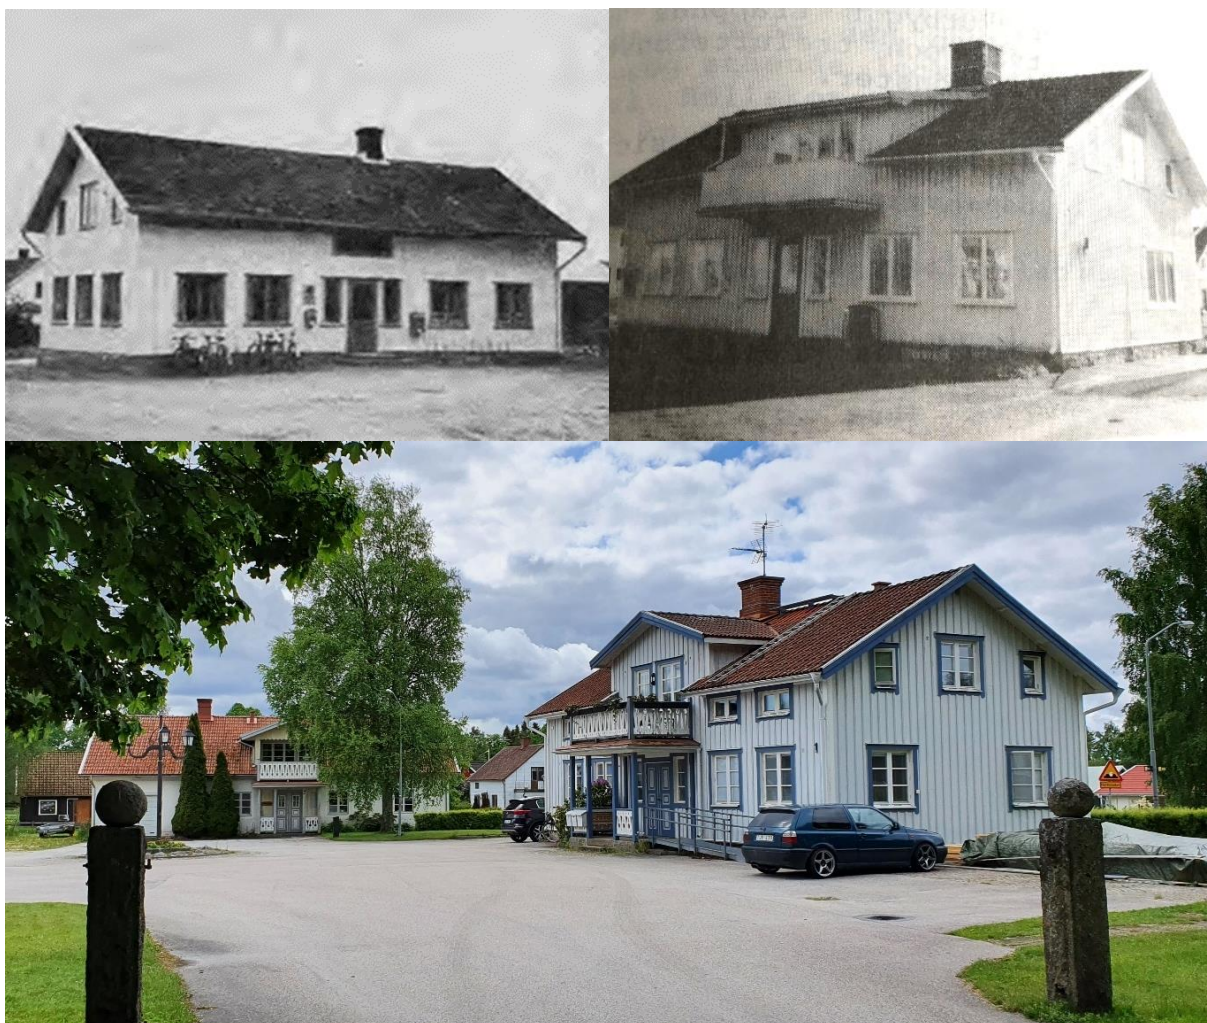
LJUNG 1:193/SANDBERGS PLAN 1, BYGGÅR 1880, SKYDDAT q (2)

Ljung 1:193/Sandbergs plan 1 är en byggnad uppförd i en och en halv våning med stensockel och fasader med stående locklistpanel i ljus blå kulör med detaljer i mörkt blå kulör. Sadeltak med rött tvåkupigt tegel. Pelaruppuren balkong i nordost. Frontespis mot nordost och sydväst. En- och tvåluftsfönster med två till sex lufter. Byggnaden ombyggd 1946 enligt 1990 års inventering samt även senare ombyggt. Skyddat q i detaljplan. Värdebärande i äldre handelsrelaterad bebyggelse kring Sandbergs plan.

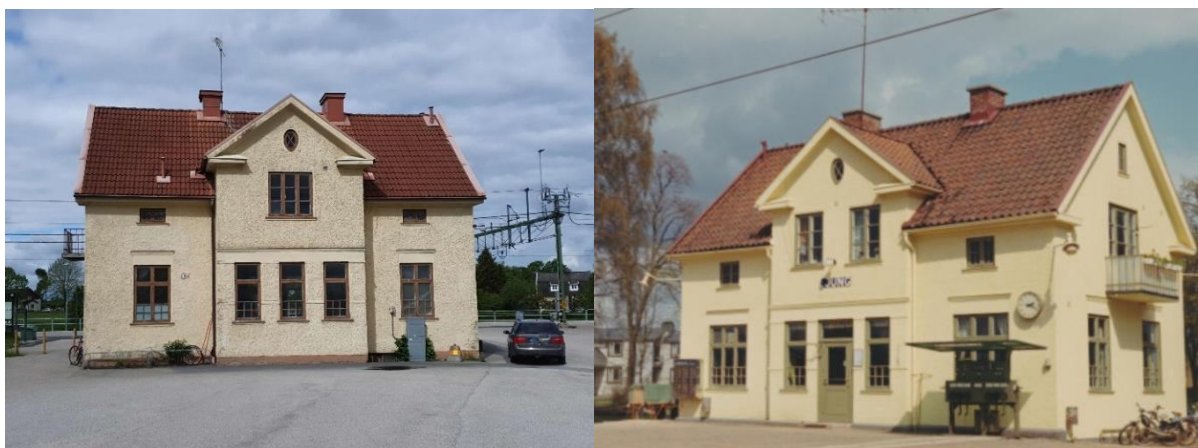
LJUNG 1:200/STATIONSVÄGEN 18, BYGGÅR 1923 (4)

Stationsbyggnaden är uppförd i en och en halv våning med betonggrund. Reveterade fasader i ljus gul kulör. Risalit i öster, frontespis i väster, båda med ovalt oxöga i gavelnock. Sadeltak med rött tvåkupigt tegel. I nedre våning korspostfönster med tätspröjsad nedre del, båge med brun kulör. Övre våning med två- och treluftsfönster med sex och nio rutor. Balkong med smidesräcke mot sydväst. Godsmagasin och lagerbyggnad fanns tidigare på väster sida om järnvägen, men är nu rivna.

Stationsbyggnaden uppförd 1923 ersatte en tidigare stationsbyggnad uppförd 1863. Denna byggnad flyttades och används sedan 1923 som bostadshus på fasigheten Ljung 1:16, ungefär 100 meter väster om stationsområdet.

Värdebärande i välbevarad stationsbyggnad med historisk kontext på central plats i Ljung.

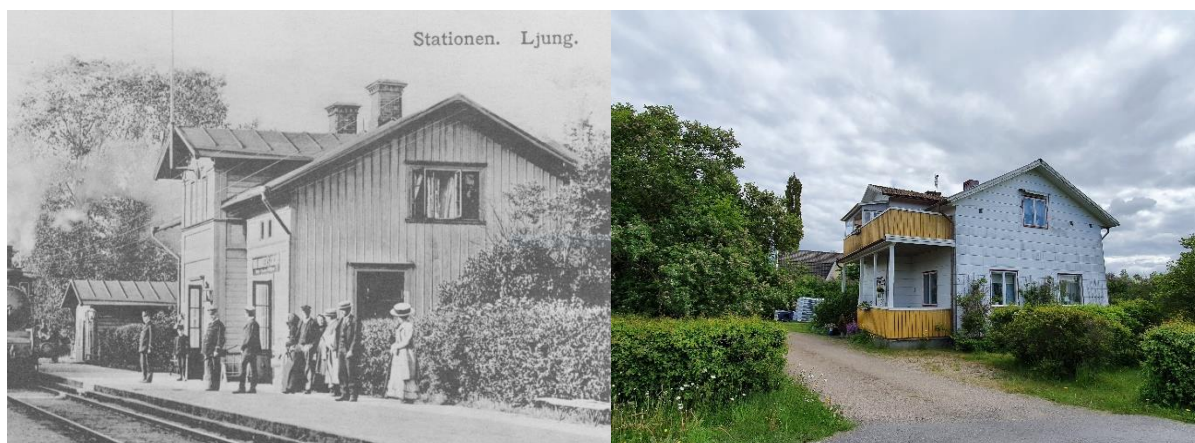
LJUNG 1:201/STATIONSVÄGEN 16, BYGGÅR 1880 (5)

Ljung 1:201 är en byggnad uppförd som bostadshus för handlare Fredrik Sandberg, kallat Karinsdal efter hans hustru Karin Sandberg. Uppfört i två våningar i timmer med putsade fasader i vit kulör, med rusticerade pilastrar och horisontella listverk. Sadeltak med falsad plåt. Sidoplacerade frontespiser. Centrerat mittparti i sydost. Balkong i nordväst. Fönster av modernt utförande, på utskjutande partier i sydost med välvda frontoner. Byggnaden är idag ett hyreshus. Värdebärande i storslagen klassicistisk arkitektur, ovanlig för området, samt historisk byggherre som framgångsrik handelsman i Ljung under slutet av 1800-talet.

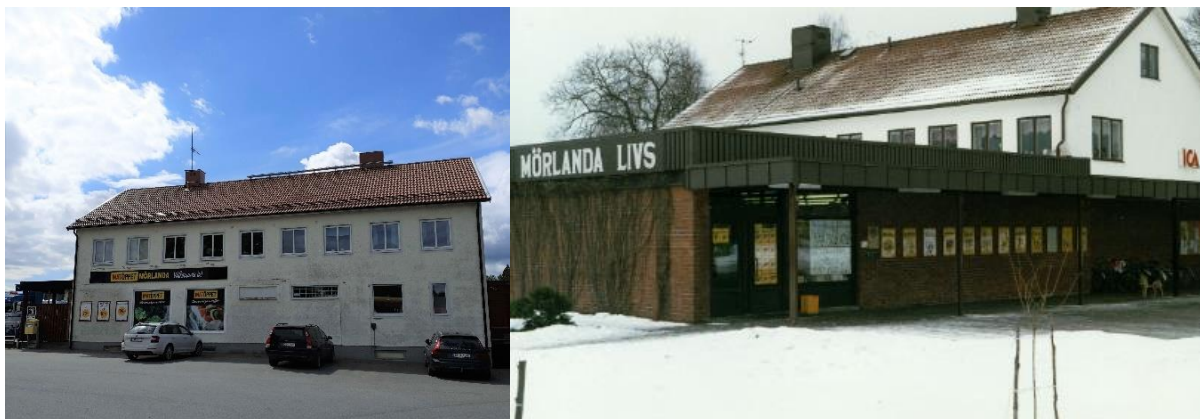
ANNElund 6:2/BORÅSVÄGEN 1, BYGGÅR 1946 (1)

Källa vänster Daniel Hedin. Mörlanda livs, 1986. Källa höger POST026430 Postmuseum/Digitalt museum.

En byggnad uppförd av tidigare A H Anderssons armaturfabrik för butikslokal och bostadslägenheter. Två våningar med vind och källare, stomme i sten med putsad fasad i ljust gul kulör. Sadeltak med rött tvåkupigt tegel. Tillbyggnad i öster och norr med fasader i rött fasadtegel och stående spontpanel i röd kulör. Flackt tak med sarg i målad plåt. Huvudbyggnadens fönster förändrade till hängda med en och två lufter. Större skyltfönster i bottenvåningen. Värdebärande som del av industrisamhället Annelund med koppling till armaturfabriken samt nutida knutpunkt inom samhället.

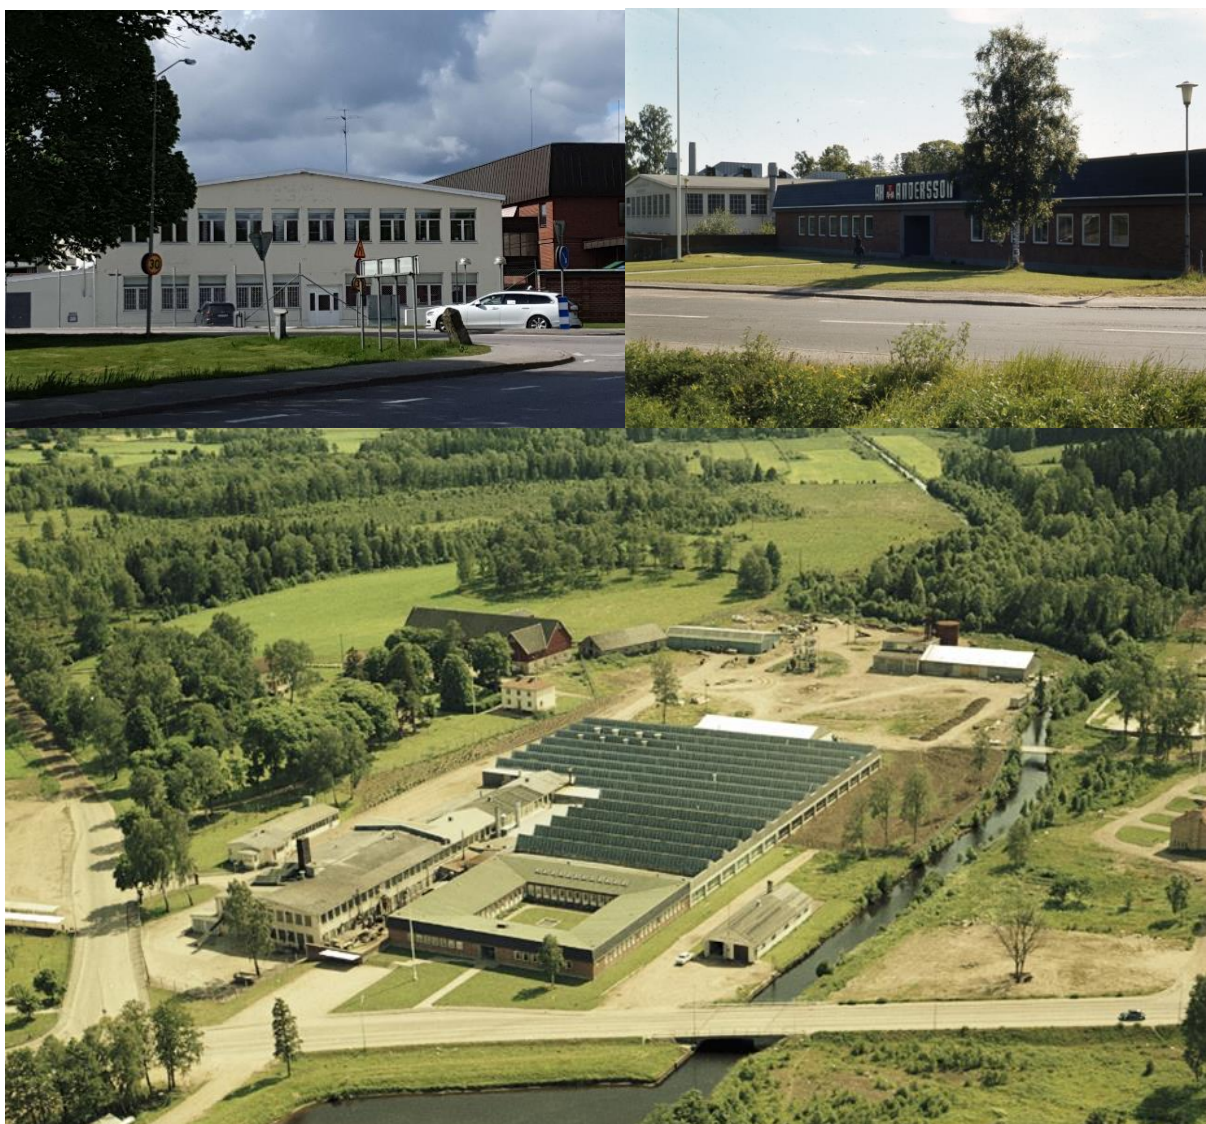
ANNELUND 13:1/FALKÖPINGSVÄGEN 2 (2)

Källa överst vänster Daniel Hedén. Källa överst höger VMOL03626, 1972, Vänersborgs museum/Digitalt museum. Källa nederst VMOL05963, 1964, Vänersborgs museum/Digitalt museum.

Annelund 13:1 är en större industrianläggning med bebyggelse från 1940-talet till sentida tillägg. Kvadratisk byggnadsvolym i nordost ursprungligen uppförd i en våning, senare påbyggd till två våningar. Fasader med rött fasadtegel, pulpettak med lutning mot innergård. Hög sarg klädd med plåt mot yttre fasader. Huvudentré i nordost. Enluftsönster. Äldre byggnadsvolym i NO-SV-riktning. Fasader med puts i vitbeige kulör. Sadeltak. T-postfönster. Byggnadsvolym i NO-SV-riktning med sågtak. Värdebärande i industrihistoria i Annelund med byggnadsvolymer av varierad ålder som speglar företagets tillväxt över tid. Industriföretaget ägde under sent 1940-tal ett tjugotal bostäder i Annelund för tjänstemän och arbetare samt en biograf.

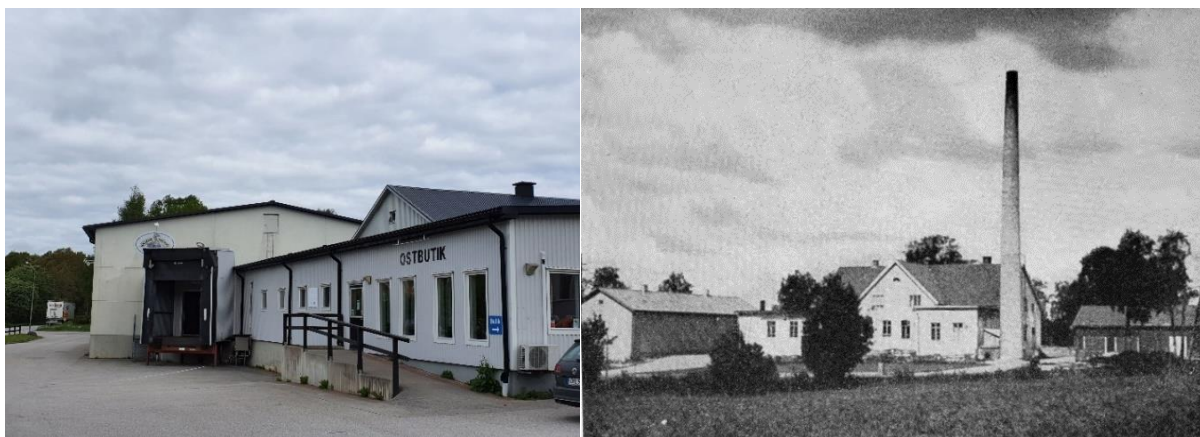
LJUNG 1:37/ALINGSÅSVÄGEN 34, BYGGÅR 1930-TAL (3)

Källa vänster Daniel Hedin, källa höger Sveriges bebyggelse, 1949

Ljung 1:37 är en industribyggnad uppförd från 1930-tal med flertalet tillbyggnader. Ursprunglig huvudbyggnad med en och en halv våning med fasad med fasadplåt i vitgrå kulör och sadeltak med rött tvåkupigt tegel. Fönster med en och två lufter med mindre övre lufter på bottenvåning och sidoställd mindre lufter på övre våning. Sidobyggnad i nordväst som sammanbyggt och tillbyggt o nordväst. Fasader med fasadplåt i vitgrå kulör samt prefabricerade betongelement. Tak med svart korrugerad plåt. Värdebärande i industriverksamhet med historisk anknytning till orten samt historisk koppling till jordbruksbygd i Sverige. Intilliggande bebyggelse på fastighet Ljung 1:46; disponentvilla uppförd 1941 samt Ljung 8:23; personalbostad uppförd 1947 med en- och tvårumslägenheter för mejeriverksamheten ytterligare värdebärande element i Ljung.

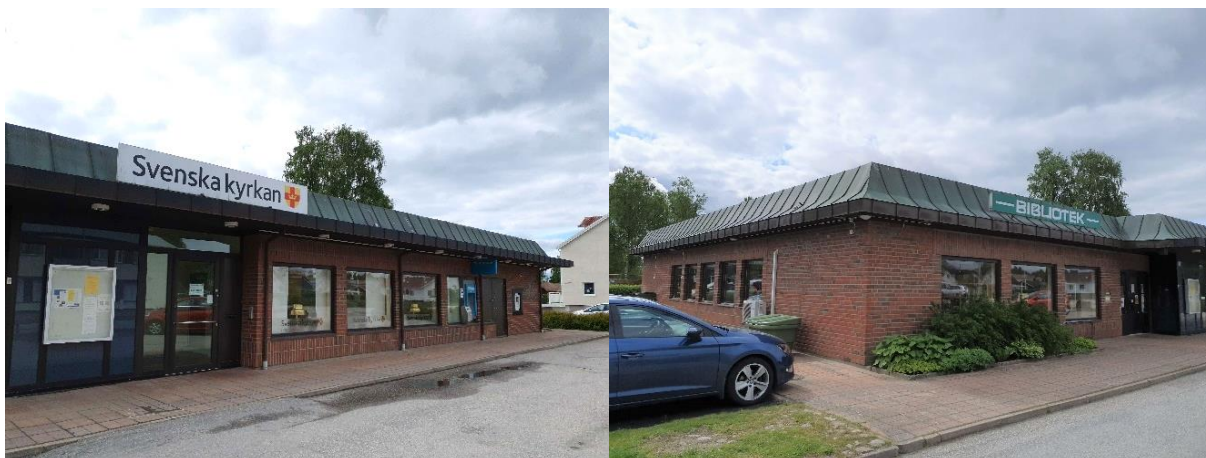
LJUNG 1:50/STATIONSVÄGEN 7, BYGGÅR 1975 (4)

Ljung 1:50 är en byggnad ritad av arkitekt Lars E Jorméus för Föreningsbanken. Byggnaden är uppförd i en våning med fasad med rött fasadtegel, stående tegel ovan och under fönsterpartier. Flackt tak med lutande sarg, klädd med plåt. Större skyltfönster med båge i brun kulör. Entréparti i nordväst med metallportar i brun kulör. Värdebärande i en karaktäristisk 1970-talsbyggnad med centralt läge i Ljung som ställts om till annan verksamhet.

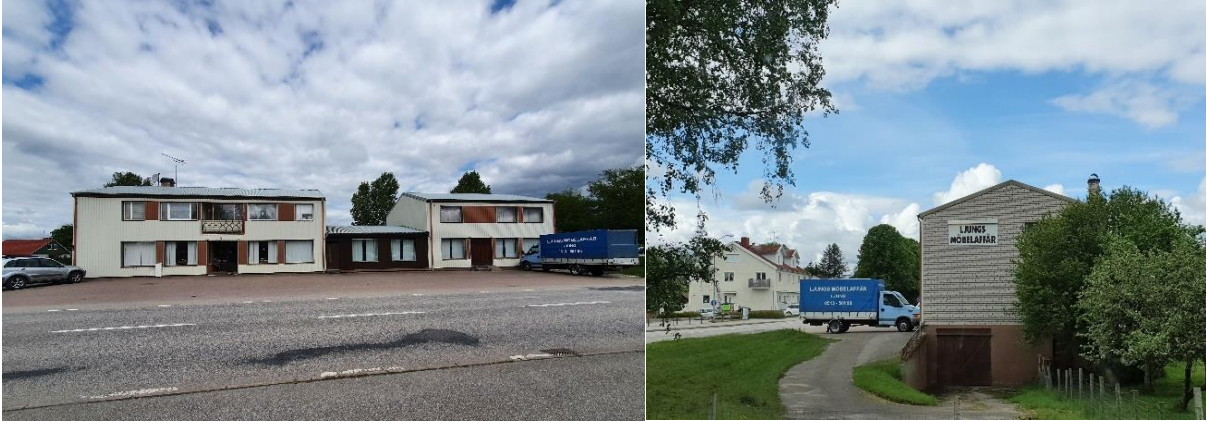
LJUNG 1:189/STATIONSVÄGEN 8, BYGGÅR 1959–60 (5)

Ljung 1:189 är två byggnadsvolymer uppförda för Ljung möbelaffär (som startade sin verksamhet 1951) i två våningar med källare, sammanlänkade med en volym i en våning. Den sydvästra byggnadsvolymen innehåller en bostadslägenhet. Högre byggnaders fasader med fasadplåt i vit och brun kulör, gavel mot nordost med vit Mexisten. Lägre byggnadsvolyms fasader med stående lockpanel i brun kulör. Sadeltak med korrugerad plåt. Fönster med en och två lugter med sidoställd post. Större skyltfönster i bottenvåningen. Inskjuten balkong i byggnadsvolum i sydväst, med front i smide med text ”möbler”. Värdebärande i karaktäristisk 1960-tals verksamhetsbyggnad i centrala Ljung med pågående verksamhet.

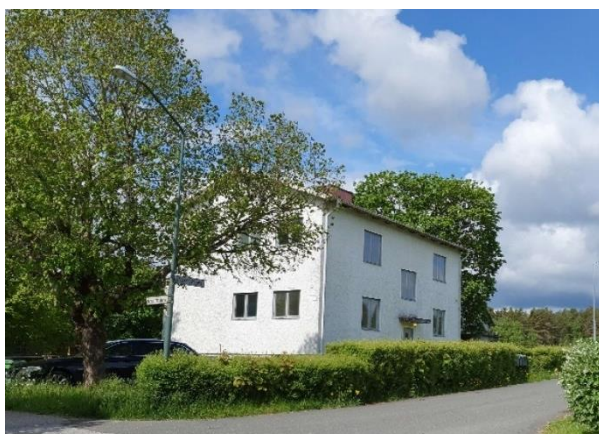
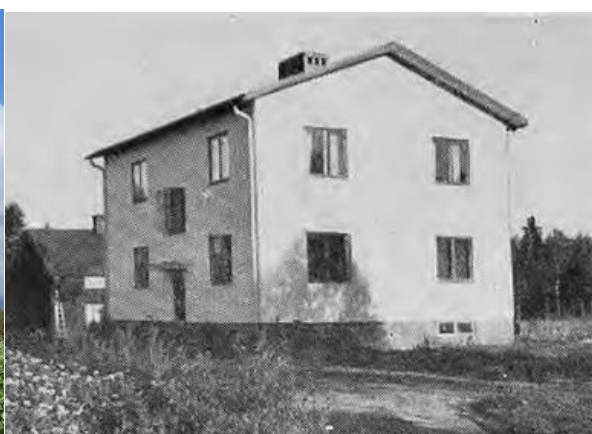
ANNElund 5:3/ARMATURVÄGEN 11, BYGGÅR 1946–47 (1)

Annelund 5:3 är ett flerfamiljshus uppfört av A H Andersson som tjänstemanna- och arbetarbostäder i sex identiska byggnader. Uppfört i två våningar med källare. Reveterad fasad med vit kulör. Sadeltak med rött tvåkupigt tegel. Mittpostfönster med två lufter med grå båge. Entré i nordost med skärmtak. Balkonger i sydväst med front i korrugerad plåt. Värdebärande i välhålllet mindre flerfamiljshus uppfört för Annelunds industri.

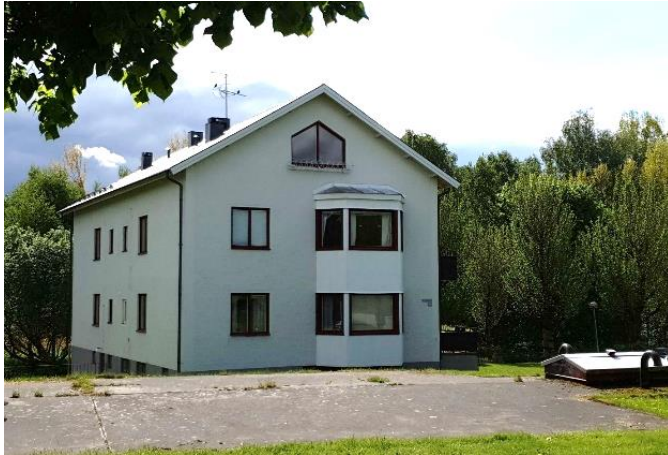
ANNELUND 6:7/ARMATUVÄGEN 24, BYGGÅR 1940-TAL (2)

Annelund 6:7 är ett flerfamiljshus uppfört i två våningar med vind och källare. Putsad fasad i beigevit kulör. Sadeltak med plåt. Takkupa i sydväst. En- och tvåluftsfönster med båge i röd kulör, spetsigt fönster i gavelnock. Balkonger i sydväst. Burspråk på gavel med perspektivfönster. Värdebärande i välhålllet flerfamiljshus med relation till Annelunds industrihistoria.

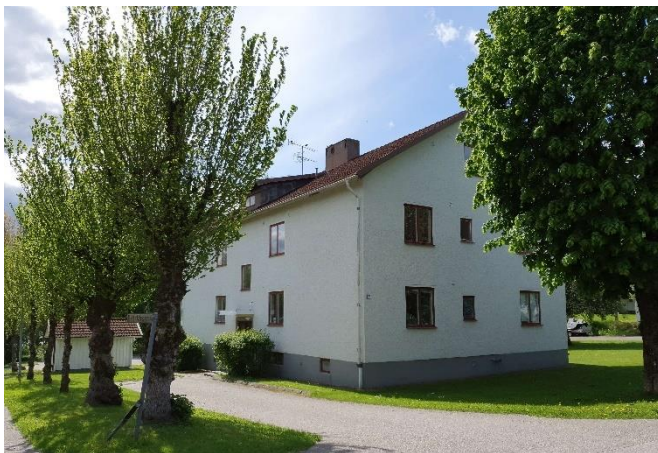
ANNELUND 6:8/ARMATURVÄGEN 26, BYGGÅR 1940-TAL (3)

Annelund 6:8 är ett flerfamiljshus uppfört i två våningar med vind och källare. Putsad fasad i beigevit kulör. Sadeltak med rött tvåkupigt tegel. Takkupa i nordost. Balkonger i sydväst. Värdebärande i välhålllet flerfamiljshus med relation till Annelunds industrihistoria

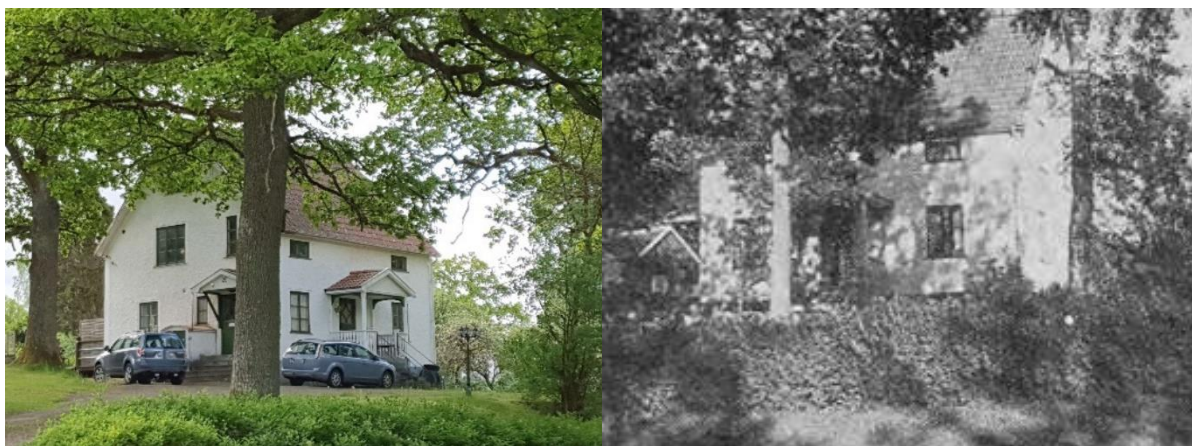
EKET 1:13/FALKÖPINGSVÄGEN 20, BYGGÅR 1929 (4)

Eket 1:13 är ett bostadshus med en och en halv våning med källare och reveterad fasad med vit kulör. Sadeltak med rött tvåkupigt tegel. Öppen farstuvist i nordväst med sadeltak, sadelskärmtak i nordost. En- till treluftsfönster med två till nio glas, med båge i grön kulör. Entrédörrar med fönster med snedställd kvadrat med bågformade sidor. Högt läge i landskapet. Värdebärande i välhållen egnahemsbostad från sent 1920-tal i Annelund.

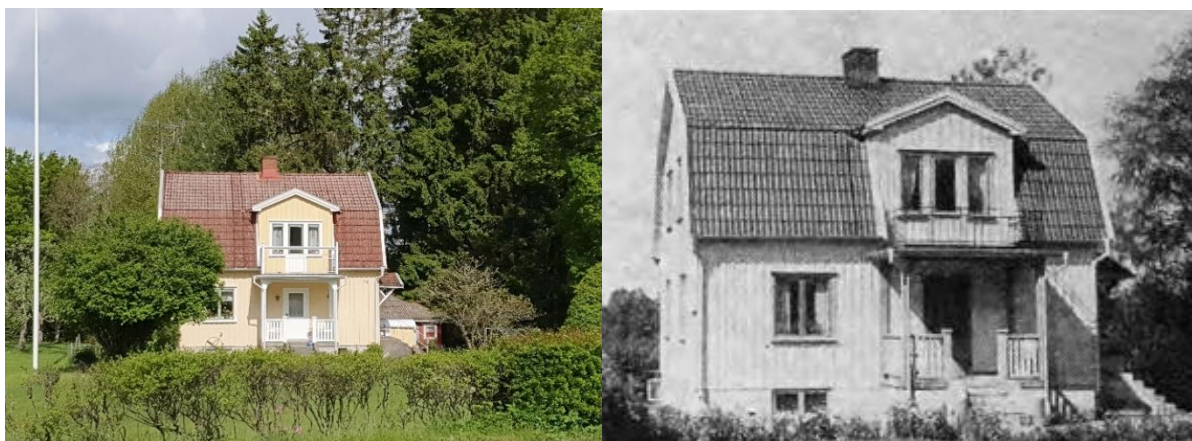
EKET 1:22/FALKÖPINGSVÄGEN 13, BYGGÅR 1930-TAL (5)

Eket 1:22 är ett bostadshus med en och en halv våning med källare och fasad med stående locklistpanel i ljus gul kulör samt vita detaljer. Brutet tak med rött tvåkupigt tegel (betong). Pelaruppbyggnad balkong i sydost, sadelskärmtak i nordost. Mittpost- och enluftsfönster med grön båge och vit omfattning. Huvudentrédörr med glas i en luft. Trädgård med garage och planteringar. Värdebärande i välhållen egnahemsbostad från 1930-talet i Annelund.

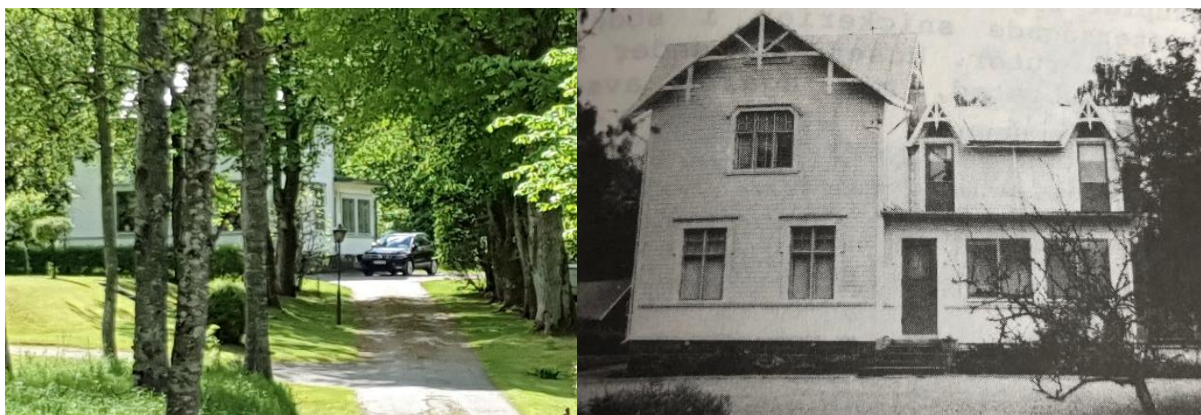
HOV 4:8/KYRKVÄGEN 4, BYGGÅR 1907 (6)

Hov 4:8 är ett bostadshus kallat Solhaga med timrad stomme och grund av natursten. Vinkelbyggd volym. Fasad med liggande och stående fasspantpanel i vit kulör. Sadeltak med falsad, svartmålad plåt. Två sidoplacerade frontespiser i öst, två mindre i väst. Krysspösfönster med tätspröjsade övre lufter. Kontursågade dekorativa detaljer i gavelspetsarna. Byggnaden tillbyggd mot söder 1955 med garage i källarvåning. Värdebärande i välhållen villabebyggelse i Annelund från tidigt 1900-tal.

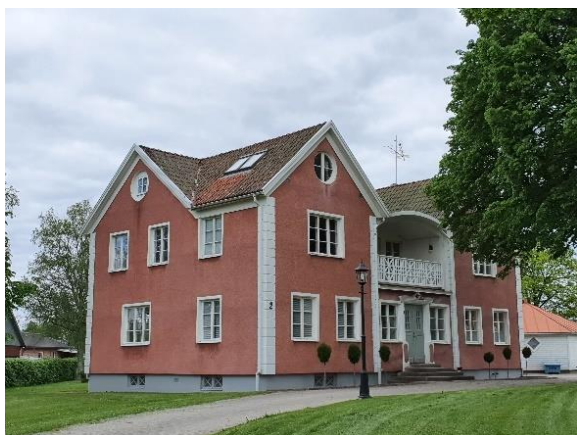
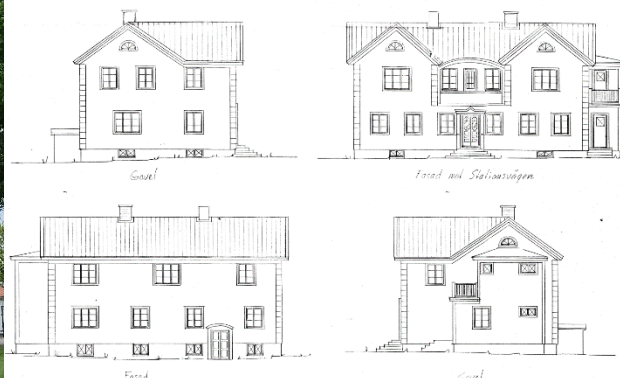
LJUNG 1:27/STATIONSVÄGEN 2, BYGGÅR 1930 (7)

Ljung 1:27 omfattar ett bostadshus uppfört för disponent Thure Odqvist, i två våningar med två framskjutande byggnadsvolymer med gavlar i öster. Reveterad fasad med rosa kulör och vita detaljer som rusticerade hörnedjor. Sadeltak med rött tvåkupigt tegel. Inskjuten balkong med välvt tak, ovan entréparti i öster. Två- och trelufts-fönster med sex och nio rutor samt oxögon. Entrédörr i öster med grå kulör med klassicistisk omfattning med pilastrar och fronton. Källare med fönster med korslagd spröjs. Omgiven av parkliknande trädgård. Har under en period fungerat som hotell (Hotell Hemgården). Värdebärande i större klassicistisk bostad i centrala Ljung med historia av olika funktioner som disponentbostad, hotell och sedermera hyreshus.

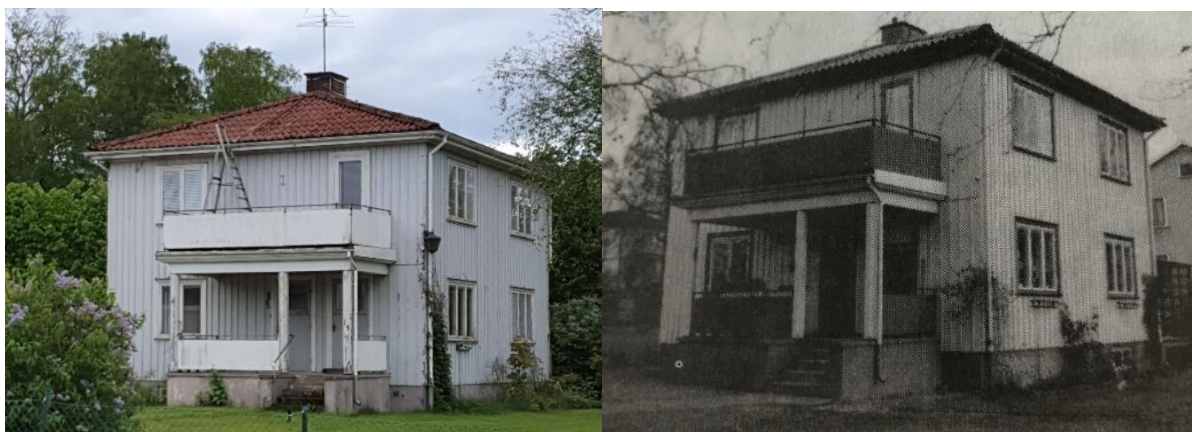
LJUNG 1:46/ALINGSÅSVÄGEN 30, BYGGÅR 1941 (8)

Ljung 1:46 är ett bostadshus byggt som disponentvilla för Gäsene mejeri. med två våningar och källare med fasad med stående locklistpanel i går kulör och vita detaljer. Valmat tak med rött tvåkupigt tegel (betong). Pelaruppbyggen balkong i nordväst med täckta fronter i vit kulör. Mittpostfönster med två och tre lufter. Två entrédörrar under balkong med fönster, i grå kulör. Värdebärande i relativt oförändrad egnahemsbostad med relation till det intilliggande mejeriet.

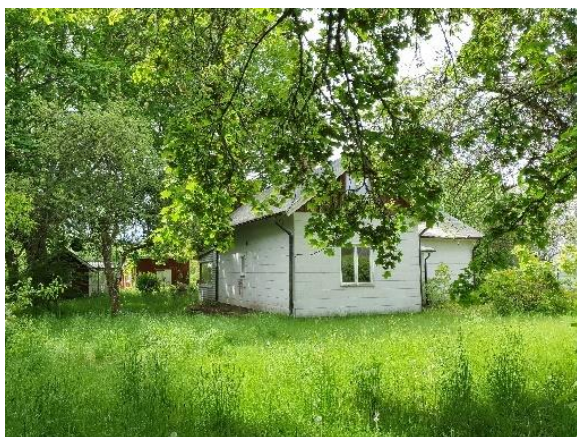
LJUNG 1:159/HJÄLTES VÄG 28 (10)

Ljung 1:159 är ett bostadshus med en och en halv våning i vinkel. Fasad med skivmaterial (Eternit) samt lockpanel i gavelnock, brun kulör. Sadeltak med korrugerad plåt. Tillbyggnad med entré i norr. Mittpostfönster med två lufter, vit båge. Värdebärande i äldre småhusbebyggelse i gränsområde mellan 1970-talsbebyggelse, industribebyggelse och agrar miljö.

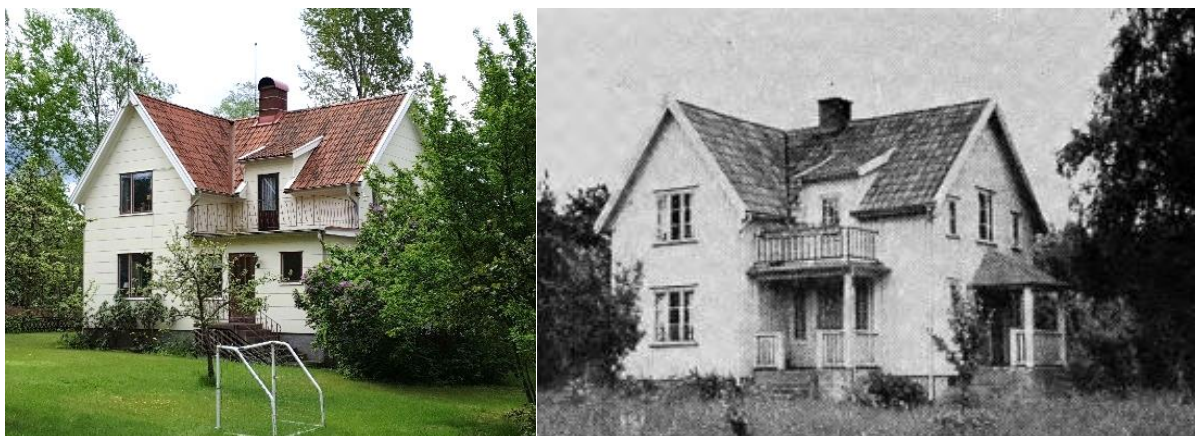
LJUNG 22:1/HJÄLTES VÄG 38, BYGGÅR 1930-TAL (11)

Ljung 22:1 är ett bostadshus med en och en halv våning i vinkel. Fasad med skivmaterial (Eternit). Sadeltak med rött tvåkupigt tegel och takkupa i nordost. Tillbyggd entré i nordost med balkong. Tvålufts-fönster med sidoställd post samt enlufts-fönster. Entrédörr med tredelat fönster. Värdebärande i välhållt bostadshus med senare modernisering i gränsområde mellan 1970-talsbebyggelse, industribebyggelse och agrar miljö.

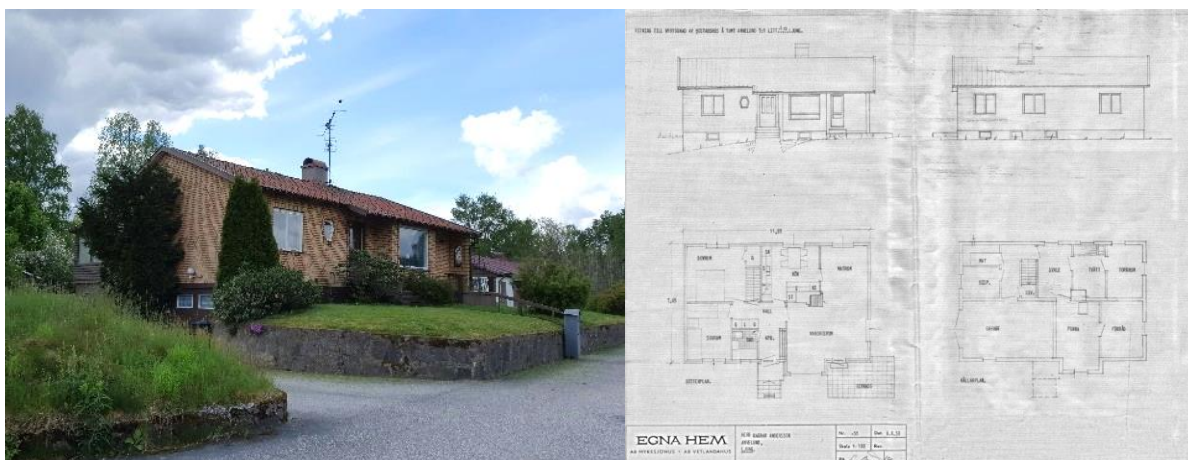
ANNELUND 7:4/HASSELBACKEN 5, BYGGÅR 1958 (1)

Annelund 7:4 är ett bostadshus uppfört efter ritning av Egna hem, AB Myresjöhus/AB Vetlandahus, i en våning med källare. Fasader med fasadtegel i gul och röd kulör. Sadeltak med rött tvåkupigt tegel, utskjutande parti över entré, burspråk och uteplats i väster. Inskjuten uteplats i väster. En- och tvåluftsfönster med vit båge. Sexkantigt fönster intill entréparti i väster. Entrédörr med tredelat fönster. Värdebärande i likartad hustyp för fastigheterna Annelund 7:4, 7:5 och 7:6 som samtliga välhållna med rikligt med ursprunglighet.

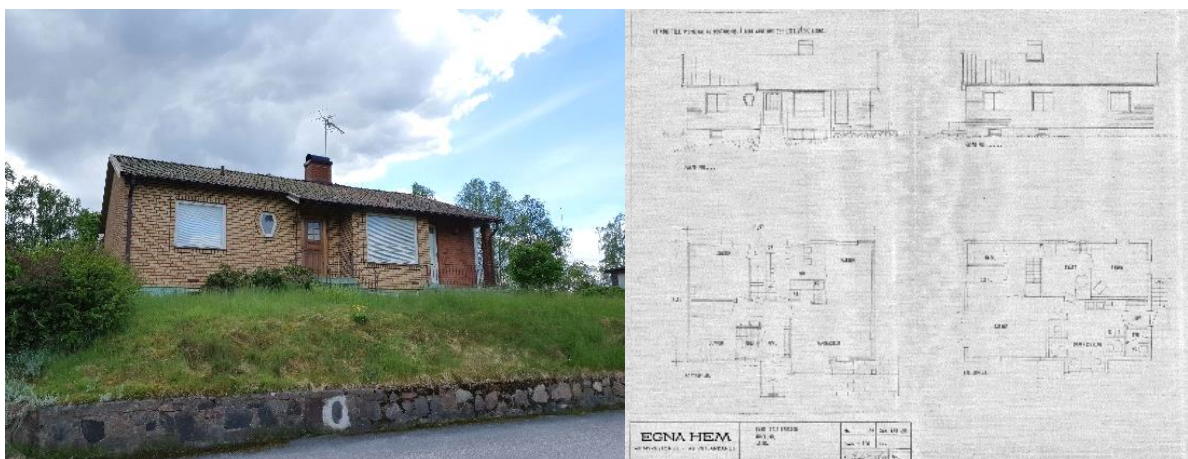
ANNELUND 7:5/HASSELBACKEN 7, BYGGÅR 1958 (2)

Annelund 7:5 är ett bostadshus uppfört efter ritning av Egna hem, AB Myresjöhus/AB Vetlandahus, i en våning med källare. Fasader med fasadtegel i gul och röd kulör. Sadeltak med rött tvåkupigt tegel, utskjutande parti över entré, burspråk och uteplats i väster. Inskjuten uteplats i väster. En- och tvåluftsfönster med vit båge. Sexkantigt fönster intill entréparti i väster. Ursprungligen inredd med damfrisering i källarvåningen. Värdebärande i likartad hustyp för fastigheterna Annelund 7:4, 7:5 och 7:6 som samtliga välhållna med rikligt med ursprunglighet.

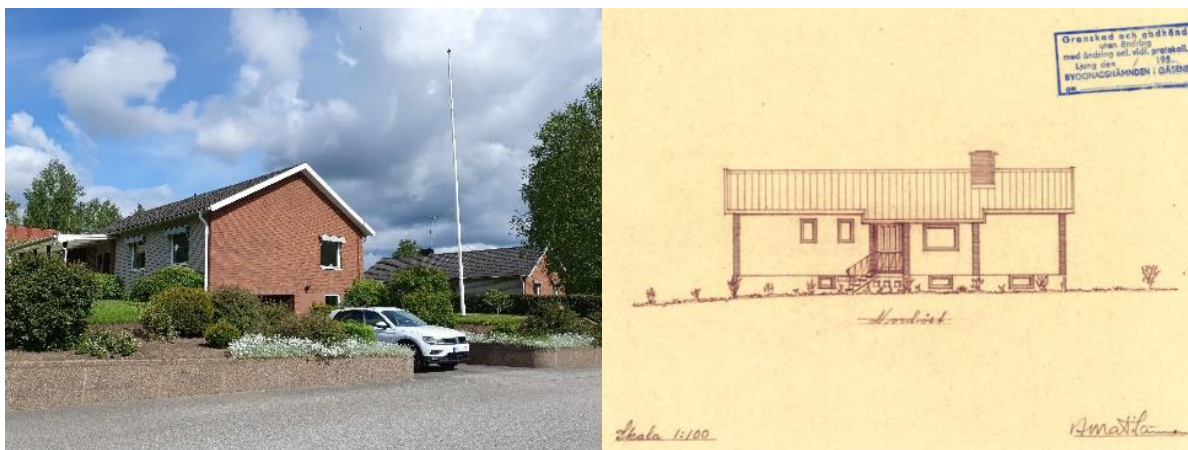
ANNELUND 7:22/ARMATURVÄGEN 21, BYGGÅR 1950-TAL (5)

Annelund 7:22 är ett bostadshus uppfört i en våning med källare. Fasad med rött fasadtegel och vit Mexisten. Sadeltak med svart tvåkupig betongpanna. Enlufts-fönster med vit båge. Utskjutande entréparti i nordost. Trädgård med stödmur med element med frilagd ballast mot Armaturvägen. Armaturvägen 19 är snarlik byggnad. Värdebärande i tidstypisk villabebyggelse från 1950-talet med variation av fasadmateriäl.

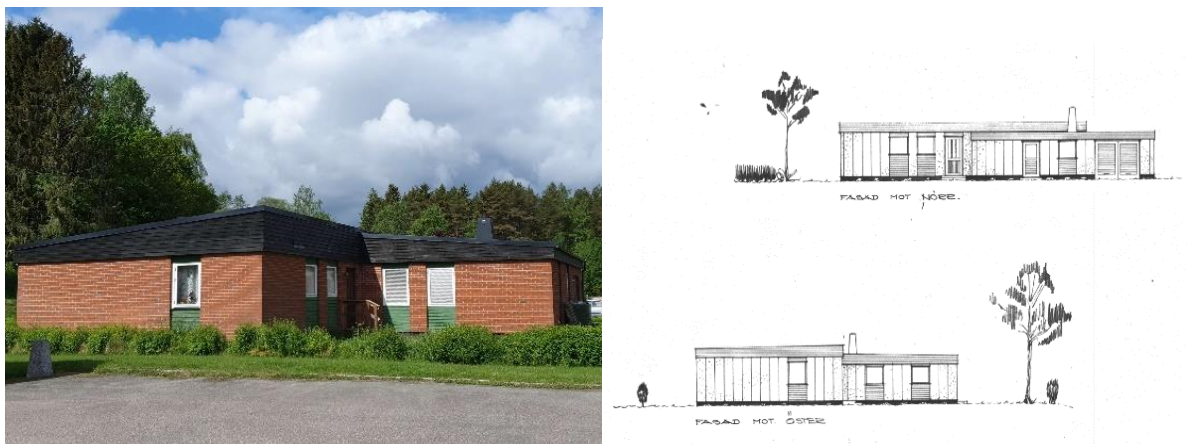
ANNELUND 7:28/MÖRLANDAVÄGEN 16, BYGGÅR 1966 (6)

Annelund 7:28 är ett bostadshus uppfört efter ritningar av Medbergs Borås egnahemsavdelning arkitektkontor (omfattar även bostadshus på Mörlandavägen 14 och 12), i en våning utan källare. Fasad med rött fasadtegel, under fönster fjällpanel i grön kulör. Pulpettak med sarg av liggande panel i svart kulör. Enlufts-fönster med vit båge. Värdebärande i bevarad 1960-talsbebyggelse i centrala Annelund.

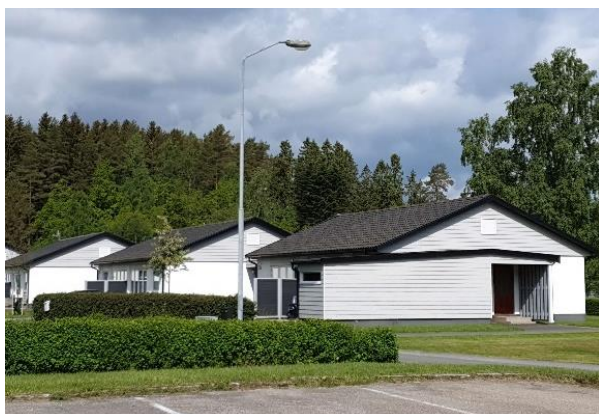
ANNELUND 7:36/MÖRLANDAVÄGEN 1 A-H, 3 A-H, 5 A-H, BYGGÅR 1967 (7)

Annelund 7:36 är ett radhusområde uppfört efter ritningar av Medbergs Borås egna avdelning arkitektkontor (omfattar 1 A-H, 3 A-H och 5 A-H). Byggnaderna omfattar lägenheter med 1, 2 och 3 rum och kök. Fasader med prefabricerade element samt fjällpanel under fönster, tillbyggda förråd samt i gavelnock. Sadeltak med svarta betongpannor. Enlufts-fönster med vit båge. Värdebärande i radhusbebyggelse i industriorten Annelund.

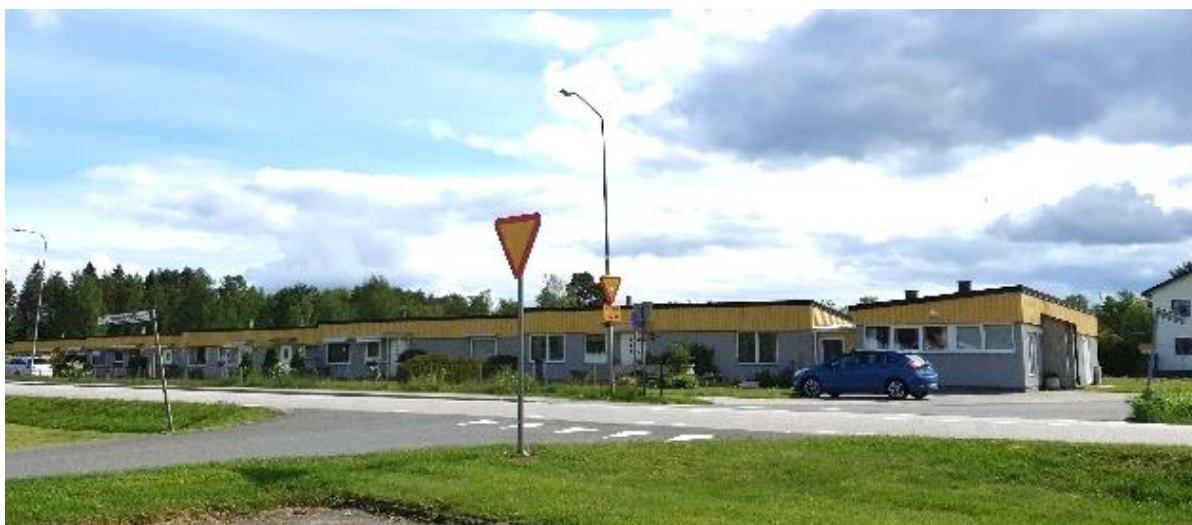
ANNELUND 14:1/BORÅSVÄGEN 2-12, BYGGÅR 1960-TAL (8)

Annelund 14:1 är ett radhusområde med sex byggnadsvolymer samt servicebyggnad i söder. Varje byggnadsvolym innehåller tre bostadslägenheter med en, två och tre rum och kök, kring en atriumgård och volymerna är snedställt förskjutna i relation till varandra. Fasader med prefabricerade betongelement samt stående lockpanel i gul kulör. Pulpettak med lutning mot atriumgården. Enlufts-fönster med vit båge. Entréer mot väster och öster. Värdebärande i större, modernistiskt radhusområde i centrala Annelund.

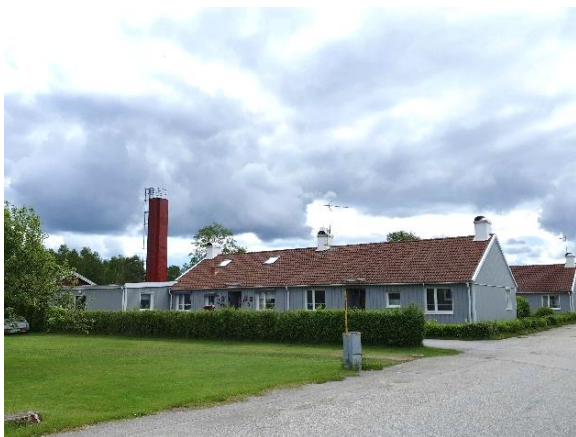
LJUNG 1:79/RADHUSVÄGEN 9, 11, BYGGÅR 1970-TAL (9)

Ljung 1:79 är radhusbyggnader där fastigheten inkluderar Radhusvägen 2, 6, 8, 9 och 11. Byggnaderna på nummer 9 och 11 innehåller två respektive tre bostadslägenheter. Uppfört i en våning med lockpanel i grå kulör. Sadeltak med rött tvåkupigt tegel. Inskjutet entréparti i nordväst. Uteplats i sydost. En- och tvåluftsfönster med sidoställd post och vertikal spröjs i fönstrets nedre del. Norra byggnadsvolymen har vidbyggd panncentral med hög skorsten i nordost. Värdebärande i välhållen radhusmiljö i centrala Ljung.

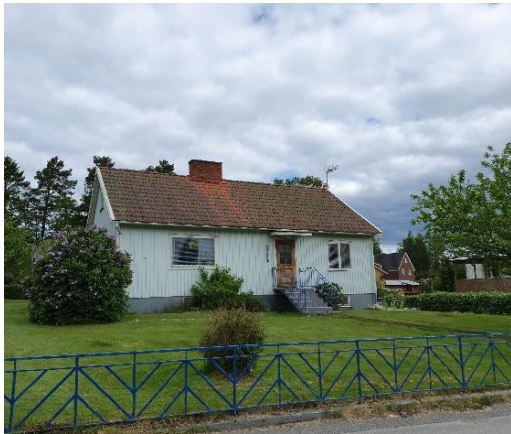
LJUNG 1:84/RINGVÄGEN 13, BYGGÅR 1955 (10)

Ljung 1:84 är ett bostadshus från AB Svenska trähus uppfört i en och en halv våning med källare. Fasad med stående locklistpanel i ljus blågrön kulör. Sadeltak med rött tvåkupigt tegel. En- och tvåluftsfönster med vit båge. Entréparti i söder med smidesräcke och skärmtak. Smidesräcke mot gata. Värdebärande i välhållet bostadshus från 1950-talet med intilliggande grannfastighet från samma småhusleverantör.

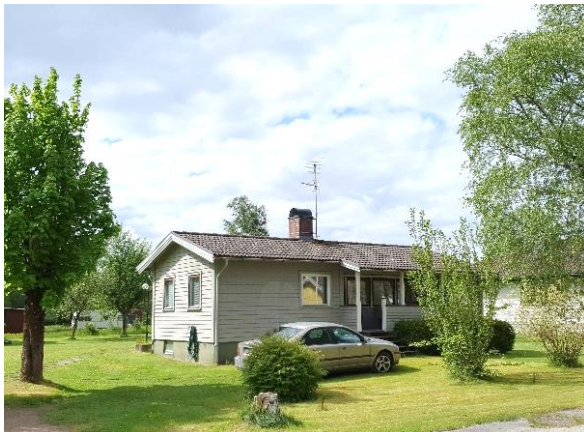
LJUNG 1:143/HJÄLTES VÄG 26, BYGGÅR 1976 (11)

Ljung 1:143 är ett bostadshus från Västkuststugan/Mjögbackshus AB uppfört i en våning med källare. Fasad med liggande fjällpanel i grå kulör. Sadeltak med svart betongpanna. Inskjuten uteplats i norr med utskjutande tak. Vinkelbyggd huskropp i söder med entré. Enluftsfönster. Värdebärande i avvikande småhusbebyggelse i relation till en mer homogen intilliggande 1970-talsbebyggelse samt industribyggelse och agrar miljö.

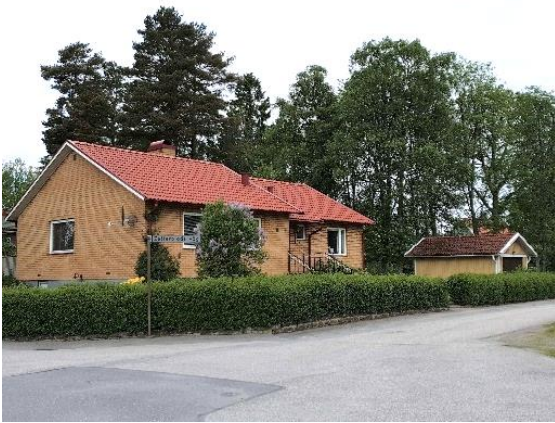
LJUNG 8:30/ZETTERBLADS VÄG 1, BYGGÅR 1960 (12)

Ljung 8:30 är ett bostadshus från Hultsfredsindustrierna, uppfört i en våning med källare, med förskjutna volymer. Fasader med fasadtegel i gul kulör. Sadeltak med rött betongtegel. En- och tvåluftsfönster med sidoställd post, med vit båge. Entréparti i nordost med utskjutande tak. Värdebärande i karaktäristisk byggnad från 1960-talet med karaktäristiska förskjutna volymer.

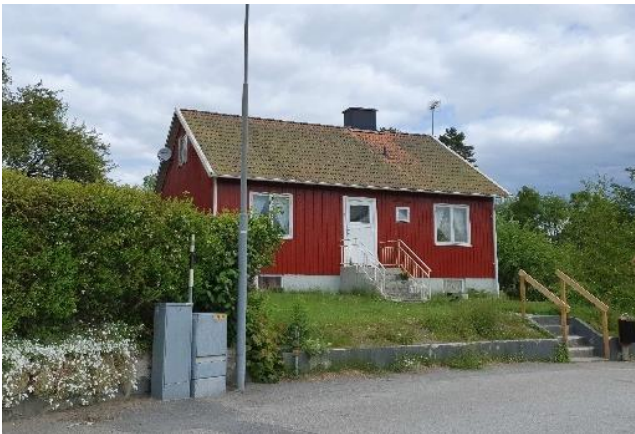
LJUNG 13:1/RINGVÄGEN 11, BYGGÅR 1954 (13)

Ljung 13:1 är ett bostadshus från AB Svenska trähus uppfört i en och en halv våning med källare. Fasad med stående locklistpanel i röd kulör. Sadeltak med rött tvåkupigt tegel. En- och tvåluftsfönster med vit båge. Entré i söder med entrédörr med enluftsfönster samt trappa med smidesräcke. Värdebärande i välhållt bostadshus från 1950-talet med intilliggande grannfastighet från samma småhusleverantör.

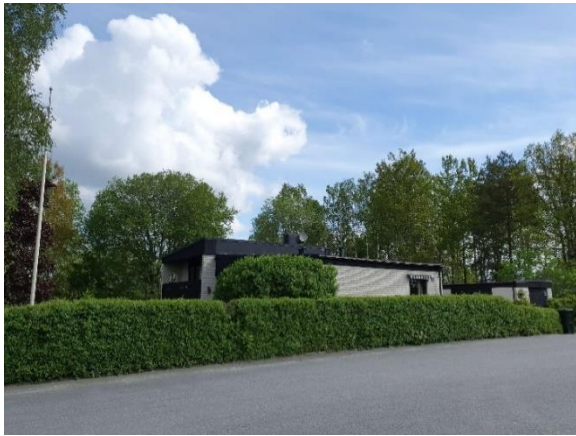
MÖRLANDA 2:8/RÖNNVÄGEN 11, BYGGÅR 1973 (14)

Mörlanda 2:8 är ett bostadshus uppfört i en våning med terrasserade våningsplan. Högre byggnadsvolym i norr. Fasad med Mexisten och stående lockpanel i brun kulör. Pulpettak. Enluftsönster med båge i brun kulör. Inskjuten balkong i väst. Fristående garage i öst med fasadmaterial och tak som bostadshuset. Värdebärande i karaktäristisk välhållen 1970-talsbyggnad vid rundgata.

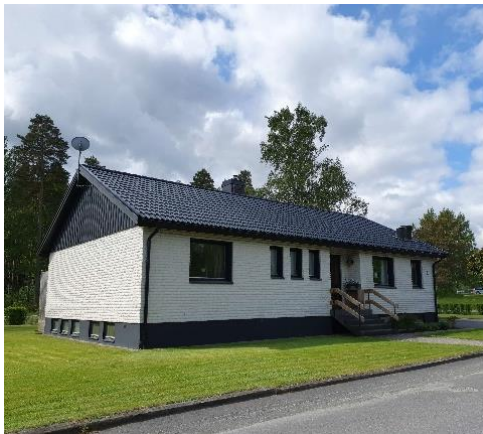
MÖRLANDA 2:21/ALVÄGEN 2, BYGGÅR 1977 (15)

Mörlanda 2:21 är ett bostadshus uppfört i en våning med källare. Fasader med Mexisten och stående lockpanel i gavelnock, i svart kulör. Sadeltak med svart betongpanna. Enluftsönster med svart båge. Inskjutet entréparti i norr. Vidbyggt garage i väst. Värdebärande i karaktäristisk välhållen 1970-talsbyggnad vid rundgata.

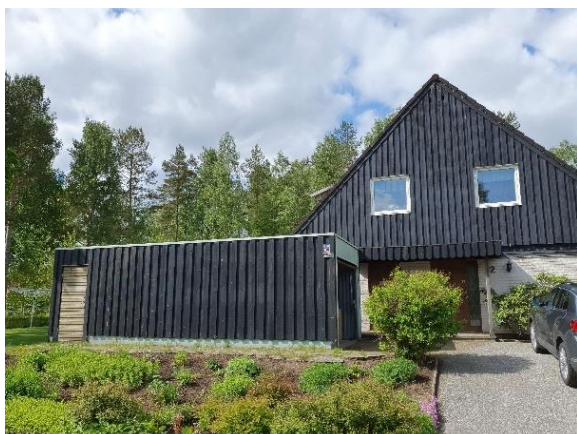
MÖRLANDA 2:42/LÖNNVÄGEN 12 (16)

Mörlanda 2:42 är ett bostadshus uppfört i en och en halv våning med gavel mot gata. Fasad med Mexisten i bottenvåning samt stående lockpanel i gavelnock med brun kulör. Brant sadeltak utan takskägg med svart betongpanna. Takkupa i sydost. Enluftsönster med vit båge. Entréparti i nordost med flackt skärmtak, entré med sidoljus. Fristående garage med fasad med stående lockpanel i brun kulör och flackt tak. Hustyp som finns på flertalet fastigheter vid Lönnvägen. Värdebärande i karaktäristisk välhållen 1970-talsbyggnad.

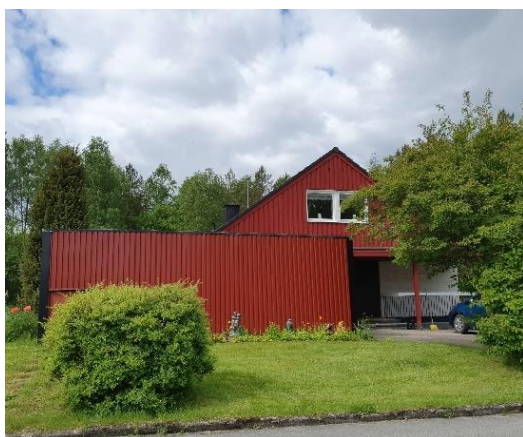
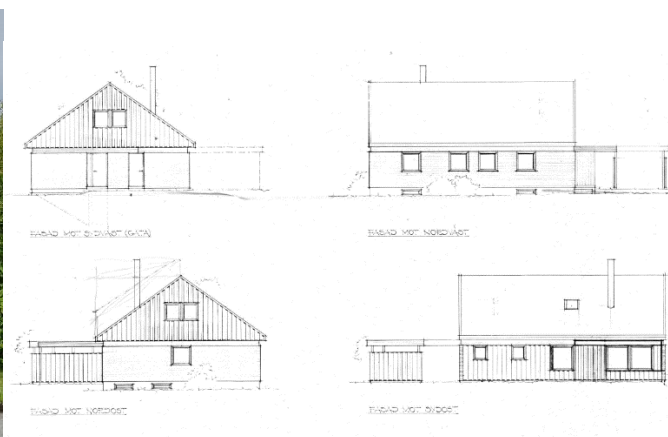
MÖRLANDA 2:49/ALMVÄGEN 2, BYGGÅR 1979 (17)

Mörlanda 2:49 är ett bostadshus ritat av arkitekt Göran Wessmar som en del av en gruppebyggelse för AB Fristads byggnadsarbete. Uppfört i en och en halv våning med gavel mot gata. Fasad med Mexisten i bottenvåning samt stående lockpanel i gavelnock med röd kulör. Sadeltak utan takskägg med svart betongpanna. Enluftsönster med vit båge. Entréparti i nordost med flackt skärmtak. Fristående garage med flackt tak. Hustyp som finns på flertalet fastigheter vid Almvägen. Värdebärande i karaktäristisk välhållen 1970-talsbyggnad.
