Kulturhistorisk byggnadsinventering Annelund och Ljung

Herrljunga kommun, nr 57 B

Förvaltningen för kulturutveckling 2022

Kulturhistorisk byggnadsinventering
Annelund och Ljung tätort, Herrljunga kommun
Nr 57 B

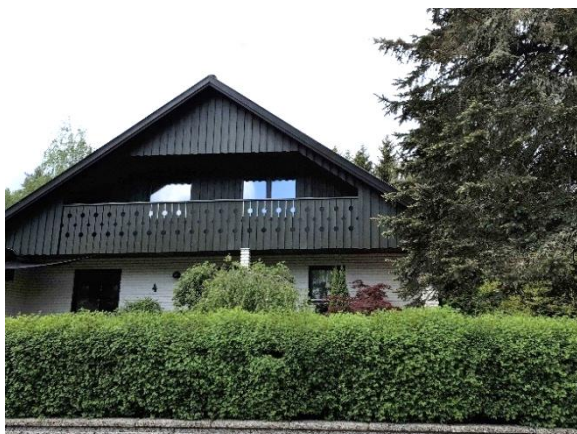
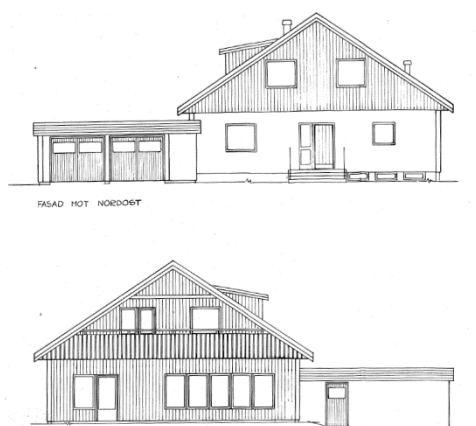
MÖRLANDA 2:61/TALLVÄGEN 4, BYGGÅR 1976 (18)

Mörlanda 2:61 är ett bostadshus uppfört i en och en halv våning med gavel mot gata. Fasad i Mexisten i bottenvåning samt stående lockpanel i gavelnock, i mörkt grön kulör. Sadeltak med svart betongpanna. Takkupa i sydost. Enluftsönster med mörkt grön båge. Inskjuten balkong på gavel mot gata. Vidbyggt garage i sydost. Värdebärande i karaktäristisk välhållen 1970-talsbyggnad.

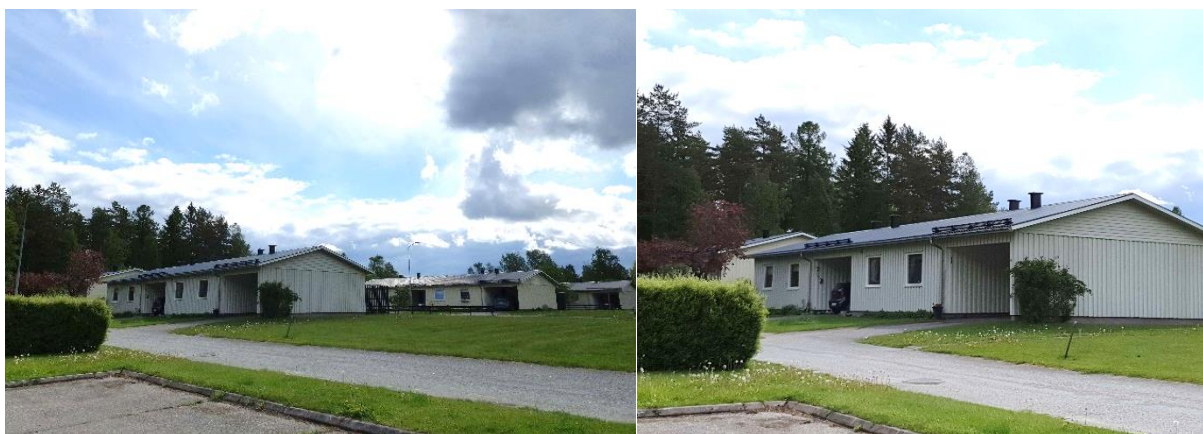
MÖRLANDA 2:64/VINBÄRSVÄGEN, BLÅBÄRSVÄGEN, LINGONVÄGEN, NYPONVÄGEN, BYGGÅR 1972 (19)

Mörlanda 2:64 är ett radhusområde med tio byggnader med två till fyra bostadslägenheter i vardera byggnaden. Uppfört i en våning. Fasad med stående lockpanel samt fjällpanel i gavelnock, i ljusa kulörer. flackt sadeltak med svart korrugerad plåt. Entré och carport i nordväst, uteplatser i sydost. Värdebärande i välhålllet, homogent radhusområde.

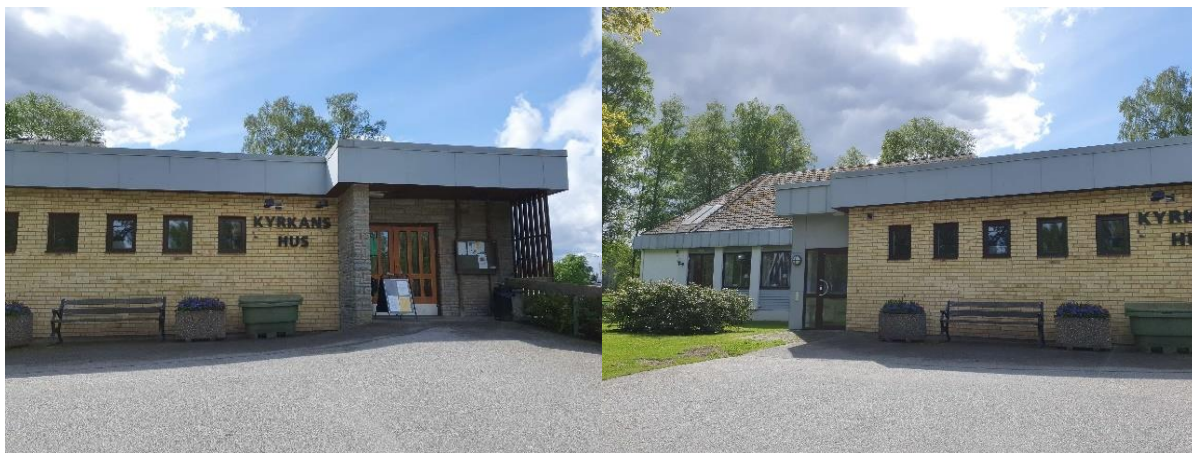
ANNELUND 7:27/FALKÖPINGSVÄGEN 6 FÖRSAMLINGSHEMMET (1)

Annelund 7:27 är en byggnad med två volymer; en volym i norr med fasad med vit puts och fjällpanel under fönster, i grå kulör, samt valmat tak med skivmaterial och sarg i grå metall. En volym med fasad med fasadtegel i gul kulör och flackt tak med sarg i grå metall. Enlufts-fönster med båge i brun kulör. Entréparti mot norr med naturstensfasad och spalje i nordväst. Värdebärande i kyrklig bebyggelse med karaktäristisk materialitet på central plats i Annelund.

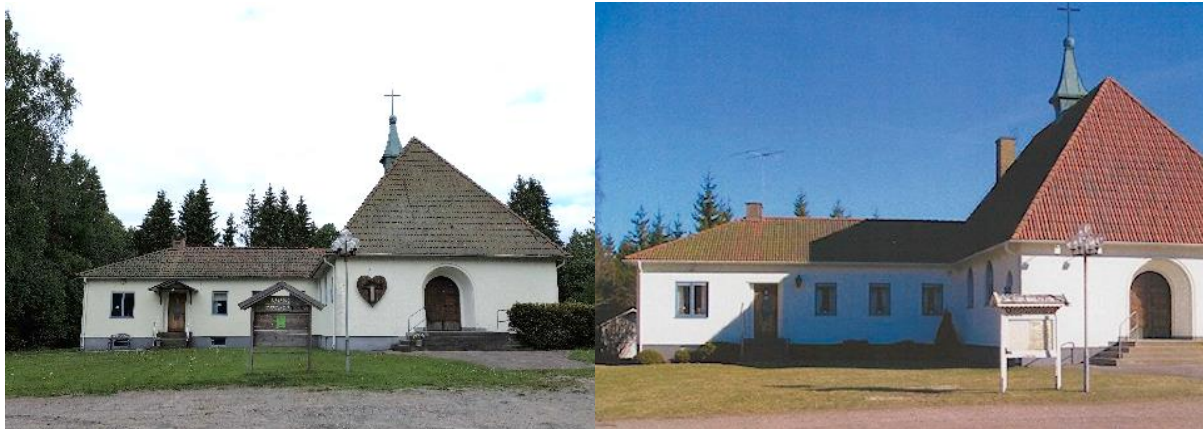
LJUNG 1:93/ALINGSÅSVÄGEN 12 MISSIONHUSET, BYGGÅR 1953 (2)

Ljung 1:93 är en frikyrkobyggnad uppförd i två volymer, med ursprungsbyggnad i öster och tillbyggnad från 1971 i väster. Putsade fasader i vit kulör. Valmat tak med rött tvåkupigt tegel. Östra byggnadens tak har takryttare/torn klätt i plåt med kors. Östra byggnaden har tvålufts-fönster med tätspröjsade lufter med välv övre båge. Entré i söder med välvd port. Tillbyggnad i väster med en- och tvålufts-fönster samt entré med skärmtak. Värdebärande i välhållen frikyrkobyggnad med hög materialitet.

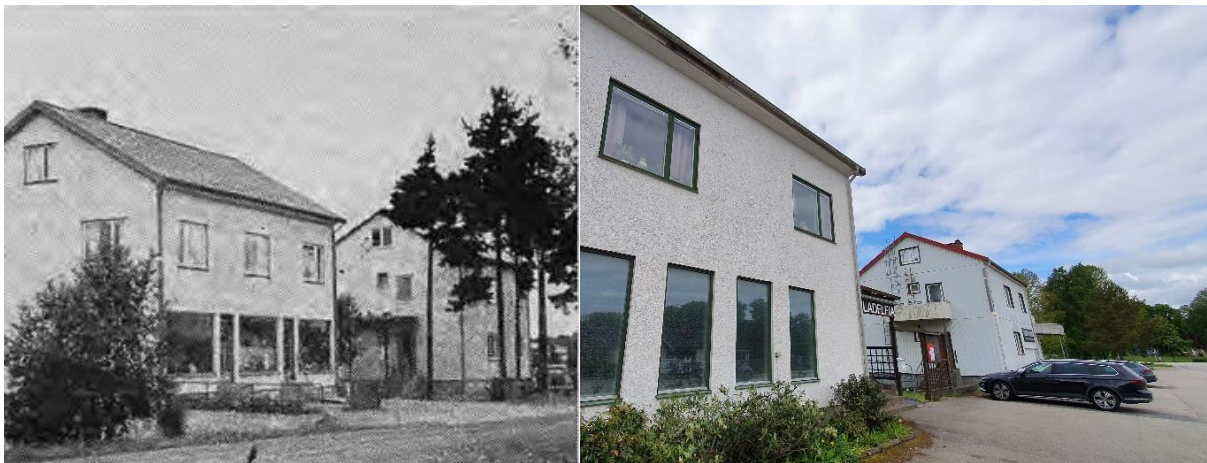
Vänster bild med 1940-talsbebyggelse med ursprunglighet i fasadmaterial och fönster. Höger bild med förändrat uttryck på byggnad till vänster med ny fönstersättning men med bevarad materialitet. Byggnad höger i bild med förändrat uttryck genom bland annat tilläggsfasad i plåt och sentida fönster med kraftig båge. Källa ovan vänster Sveriges bebyggelse, 1949, källa ovan höger Daniel Hedin, källa nedan Herrljunga kommunarkiv.
