## HERRLJUNGA KOMMUN

### Kv. Lyckan, Herrljunga

Utredning av vibrationer från tågtrafik på Västra stambanan, km 377+000, Älvsborgsbanan, km 91+200 och fordonstrafik på väg 183 inför nybyggnation inom Kv. Lyckan, Herrljunga

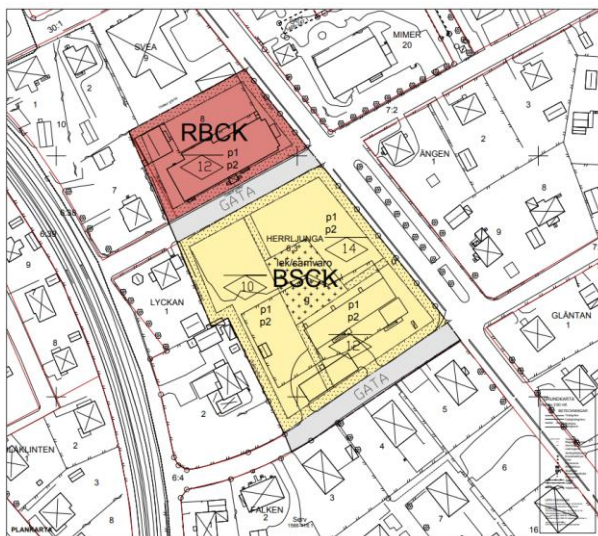
Figur 1. Översikt Kv. Lyckan, Herrljunga,

Planområdet består idag av verksamheter och innefattar en idrottshall och en förskola. Planerade byggnader inom området är i dagsläget ej helt fastställt. Enligt en tidig plan kommer bostäderna utgöras av blandad bebyggelse med upp till fyra våningsplan. För tänkt placering av fastighet i förhållande till Västra stambanan, Älvsborgsbanan och väg 183, se figur 1 samt bilaga 1.

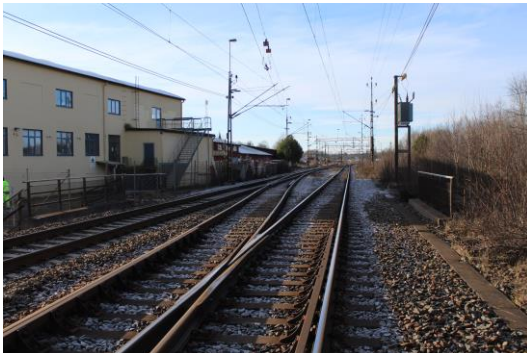
Spårområdet utgörs i anslutning till fastigheten av två spår med övergång via växel. Banan har betongslipers och helsvetsad räil. Järnvägen bedöms enligt översiktlig okulär bedömning totalt vara i gott skick. Spårområdet redovisas översiktligt i bild 1.

Bild 1. Vy över spårområde vid km 377+000.

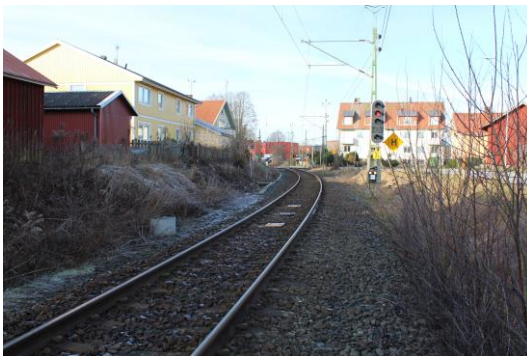
Spårområdet utgörs i anslutning till fastigheten av ett spår vilket har betongslipers och helsvetsad räil. Järnvägen bedöms enligt översiktlig okulär bedömning totalt vara i gott skick. Spårområdet redovisas översiktligt i bild 2.

Bild 2. Vy över spårområde vid km 91+200.

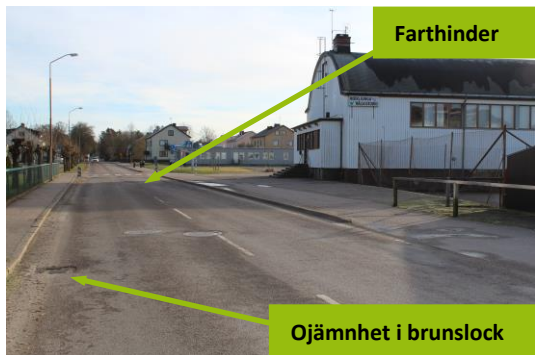
Vägen är en BK 1 klassad väg med bredden cirka 7 meter. Vy över vägområde, se bild 3 nedan. Vid Trafikverkets mätning 2017 var årsdygnstrafiken 1580 fordon varav 130 utgjordes av tung trafik.

Bild 3. Vy över vägområde.

Vid översiktlig okulär bedömning av vägbanans kondition noteras ett farthinder, ojämnheter i brunslock samt en viss spårighet.

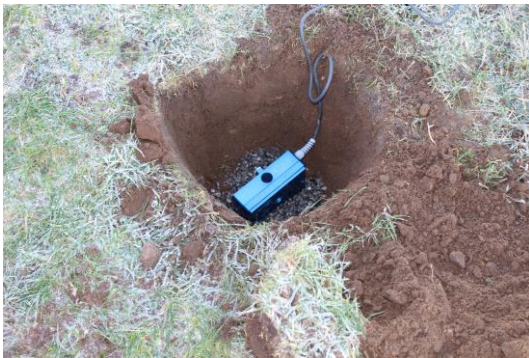
För mätning av markvibrationer placerades tre treriktningsgivare i mark, för exempel på montering se bild 4. Utöver dessa placerades ytterligare tre treriktningsgivare på befintlig bebyggelse inom nybyggnadsområdet.

Bild 4. Exempelbild från montering, mätpunkt 2 före jordtäckning.
